# بررسی آزمایشگاهی تأثیر نقص‌های اجرایی در مقاومت بیرون کشیدگی میلگرد فولادی در لایه شاتکریت به عنوان روش بهسازی دیوارهای آجری

## Experimental Evaluation of The Effect of Implementation Defects on The Pullout Resistance of Steel Rebar in The Shotcrete Layer as A Retrofit Method for Structural Brick Masonry Infill Walls in Steel Structures

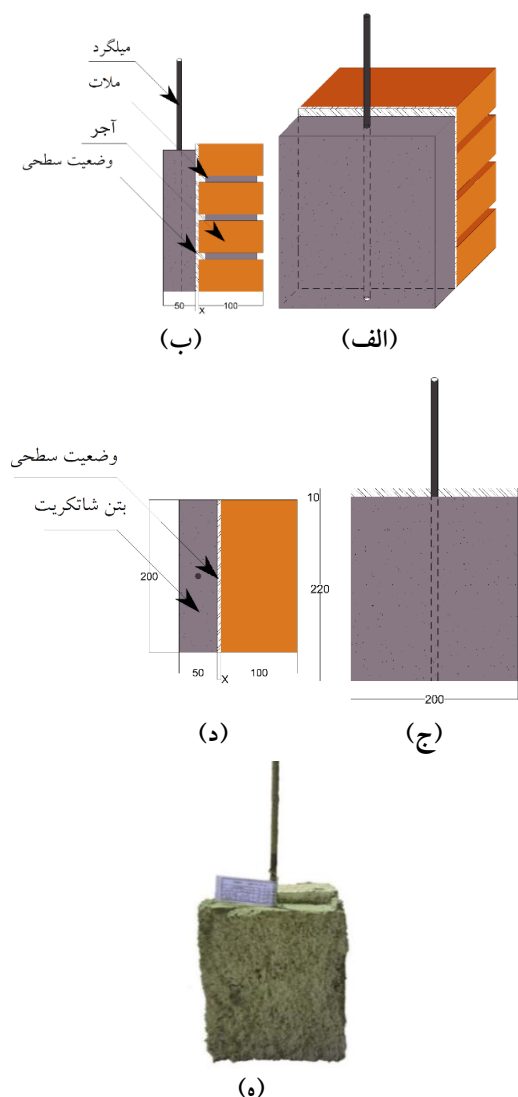
**شکل ۳- مشخصات ابعادی نمونه‌ها (اندازه‌ها بر حسب میلی‌متر است):** (الف) تصویر سه‌بعدی و شماتیک نمونه، (ب) تصویر شماتیک از نمای کناری نمونه، (ج) تصویر شماتیک از نمای روبه‌روی نمونه، (د) تصویر شماتیک از نمای بالای نمونه، (ه) تصویر واقعی از نمای روبه‌روی نمونه

در این تحقیق هر نمونه مطابق شکل (۳) شامل چهار آجر بود که توسط ملات ماسه و سیمان به هم‌دیگر متصل شده بودند و در هر نمونه میلگرد فولادی آج‌دار یا ساده‌ای به قطر هشت میلی‌متر در

فاصله‌های معین از آجرها قرار داده شده و بتن در ضخامت ۵۰ میلی‌متر در یک وجه به سطح این چهار آجر شاتکریت شده بود.

شاغولی با استفاده از ملات ماسه و سیمان با نسبت ۳ به ۱ به هم‌دیگر متصل شدند. در شکل (۳) قسمت هاشورخورده با ضخامت X، قسمتی نمادین برای نشان‌دادن وضعیت سطحی نمونه‌هاست که شامل ۴ وضعیت است. اولین حالت مطابق شکل (۶-الف)، وضعیت آجری تمیز و عاری از هرگونه رنگ و گچ است که X در این حالت صفر است. دومین حالت مطابق شکل (۶-ب)، اندود گچ که X در این حالت ۱۰ میلی‌متر است. سومین حالت مطابق شکل (۶-ج)، اندود گچ به همراه خراش‌هایی است
